EN LA PLANIFICACIÓN DE UN DESARROLLO SOSTENIBLE Y LA PROTECCIÓN DEL MEDIO AMBIENTE, NO SE DEBE OLVIDAR LA AMENAZA DE LOS PELIGROS NATURALES

El terremoto de Pochuta, Guatemala

*Profesor A. S. Arya,
miembro del
Comité Científico
y Técnico
del DIRDN*

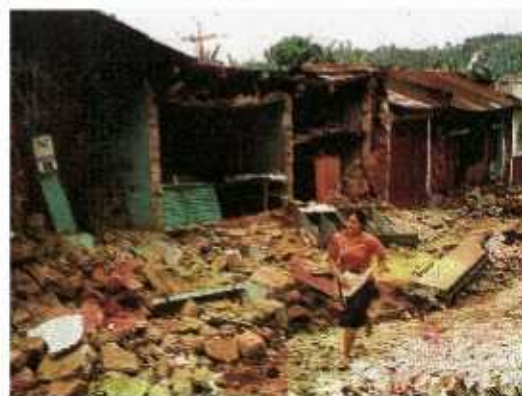
Las paredes de adobe sin reforzar se derrumbaron en su casi totalidad. Los bloques de adobe son muy frágiles debido a la pobre calidad de la arcilla y a la poquísima cantidad de paja. El armado colocado en la parte superior de las paredes no estaba unido a otras paredes, y por eso no ofrecía un ulterior fortalecimiento. Por el contrario y afortunadamente, los ligeros techos fabricados con hierro galvanizado casi no sufrieron daños, y, así, los 5.000 habitantes de este pueblo salvaron sus vidas.

Con la intensidad de este terremoto, no tendrían por qué haber ocurrido los graves daños ocasionados a más de 2.000 casas de adobe. La causa se debe a los errores humanos y deficiencias en la construcción que ahora veremos: (1) La primera y más importante razón es la pobre calidad de la arcilla y de la tecnología usada para construir el adobe, y de la argamasa para juntar los bloques. Como se sabe, los bloques de adobe son muy frágiles debido a la escasa cantidad de arcilla y prácticamente

nula de fibra. Bastaría una juiciosa elección de la tierra, basada en unos simples tests y procedimientos de construcción, para dar mayor consistencia al adobe y, como consecuencia, a las paredes. (2) La relación altura-espesor era, normalmente, superior al límite aceptado, es decir, 6 veces el espesor del muro, aumentando desde aquí la inestabilidad. (3) En algunos casos, como por ejemplo en el hospital, seriamente dañado, de Pochuta, las paredes transversales estaban fabricadas con ladrillos refractarios situados en la parte superior sin ninguna sustancia aglutinante, permitiendo así una fácil separación y haciendo perder la consistencia de las cuatro paredes de las habitaciones. (4) En muchas paredes transversales y longitudinales faltaban las planchas para reforzar las vigas de cemento o de madera que se tendrían que colocar debajo del esqueleto del techo. Incluso el mismo techo no tenía vigas transversales. Esto significa que no se había realizado la acción membrana necesaria para mantener unidas las paredes de adobe.

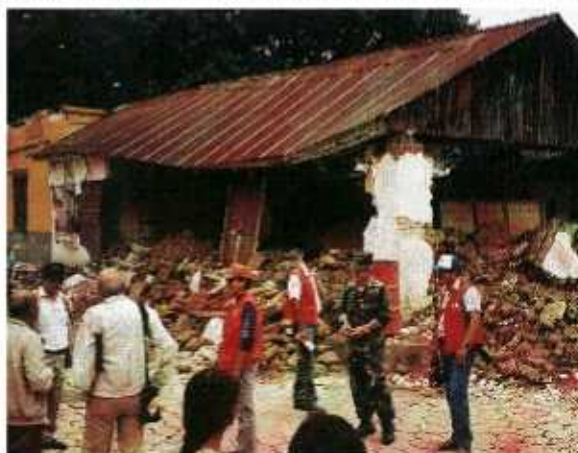
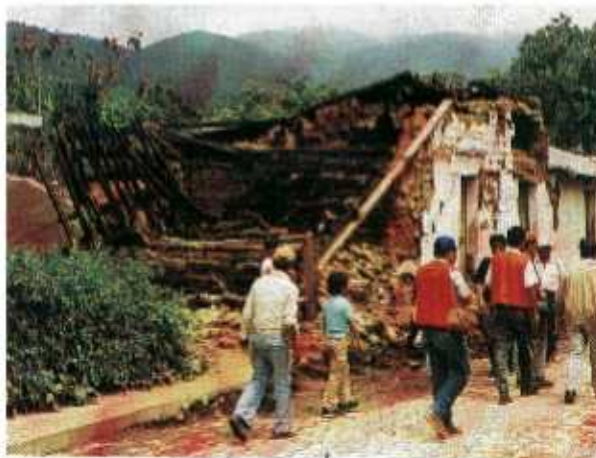
Uno de los pocos techos con tejas de la ciudad.

Columnas de ladrillo y argamasa en las cuatro esquinas de la casa, unidas entre sí por vigas de madera situadas en la parte superior de dichas columnas, y el marco de madera de la puerta, creados para sostener este ligero tejado, aunque se derrumben las paredes de adobe.

las paredes de adobe. (3) Utilización de troncos de madera para realizar los marcos de las puertas y ventanas, y formar el esqueleto de las paredes transversales y longitudinales. (4) Cruces horizontales y diagonales en el cornijal de los armazones. (5) Utilización de planchas de cemento o de madera para reforzar todas las paredes exteriores e interiores.

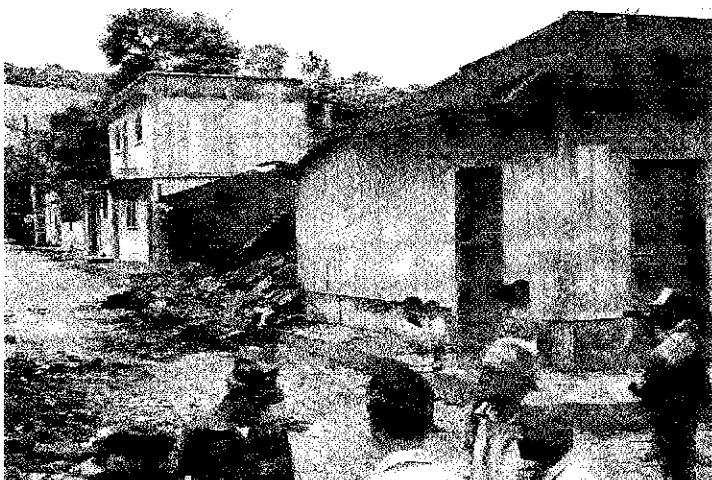
Un contraste dramático de la resistencia de los tres tipos diferentes de construcción: un armazón y paredes de madera (arriba), y uno construido con bloques de hormigón y cemento armado (abajo) están completamente intactos, mientras que las casas fabricadas con adobe (centro) están derrumbadas.

cuando faltaba una de las dos soluciones. Sin embargo, resultaron libres de daños las casas fabricadas con paredes de ladrillos refractarios, o de argamasa, o las casas en las que se había reforzado el suelo con columnas y vigas de cemento y se habían utilizado bloques de hormigón para las paredes.
